**“DISEÑO DE LOSA EN EL PUENTE CARROZABLE DE CONCRETO
ARMADO SOBRE EL CANAL MIGUEL CHECA EN EL C.P. SANTA ELENA
ALTA KM 25 + 770, DISTRITO QUERECOTILLO, PROVINCIA SULLANA -
PIURA”**

CAPÍTULO IV.- EVALUACIÓN DE FALLAS DEL PUENTE SANTA ELENA ALTA

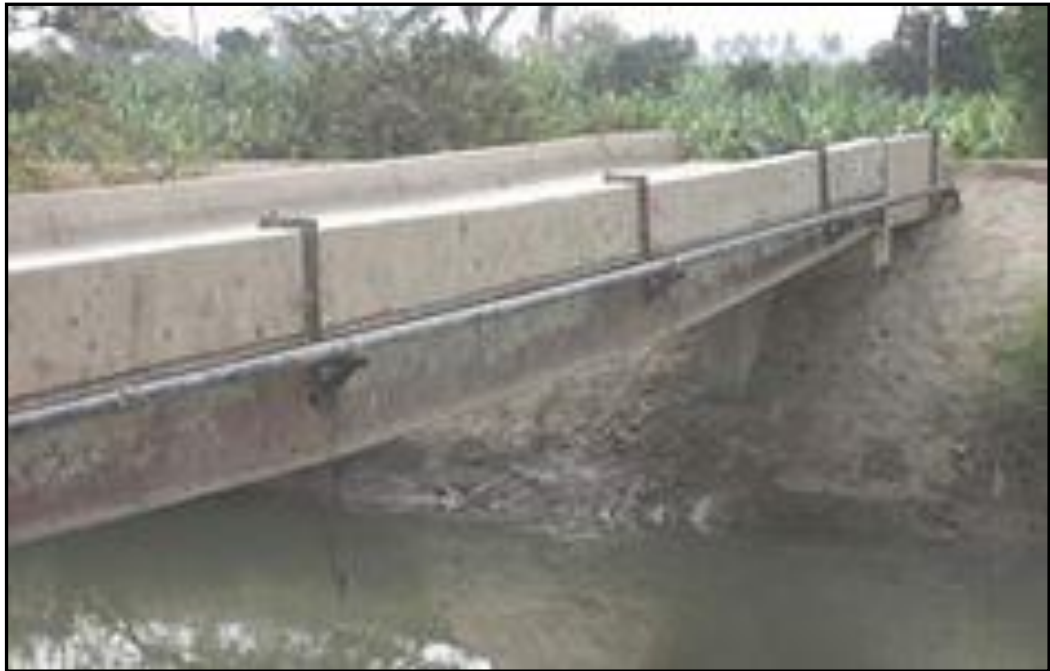
FIGURA N° 06.- VISTA LONGITUDINAL DEL PUENTE

En la toma anterior podemos observar las vigas longitudinales de acero deteriorado y al otro lado del puente la producción agrícola de la zona.

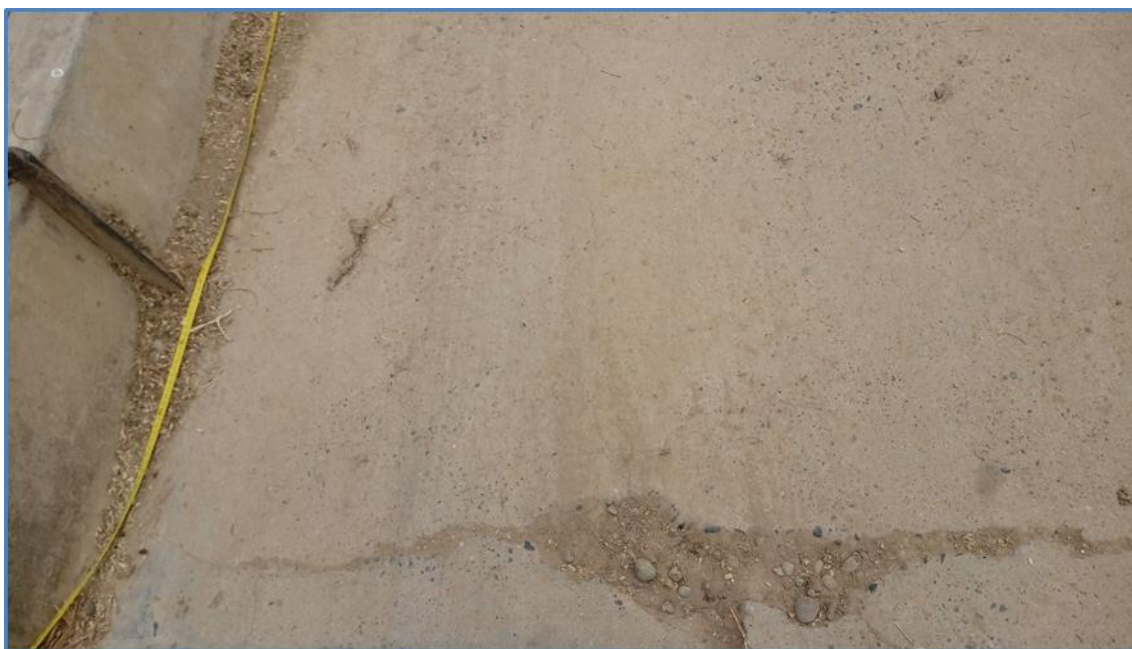
FIGURA N° 08.- GRIETAS DEL PUENTE

Deformación de la losa, los puentes en general son estructuras sometidas a cargas variables, pero cuando estas cargas exceden los niveles de diseño se producen deformaciones de estos elementos estructurales. Lo que notamos en la inspección de la losa del Puente Santa Elena Alta es la falta de diafragmas intermedios. Estas vigas transversales intermedias reducen el pandeo lateral de las vigas principales de acero, garantizando el trabajo en conjunto y un adecuado funcionamiento a flexión. Como conclusión podemos afirmar que la falta de diafragmas intermedios en este puente, ha producido el pandeo de las vigas de acero, lo que subsecuentemente ha producido deformaciones en la losa del puente, lo que queda demostrado en el espesor de las juntas de construcción de los extremos de la viga que miden 5.00 cm, siendo su ancho de diseño de 1.00 cm

En época de períodos lluviosos característicos de la zona, por las grietas y fracturas se filtra el agua a través de ellas, habiendo realizado una corrosión del acero de la losa.

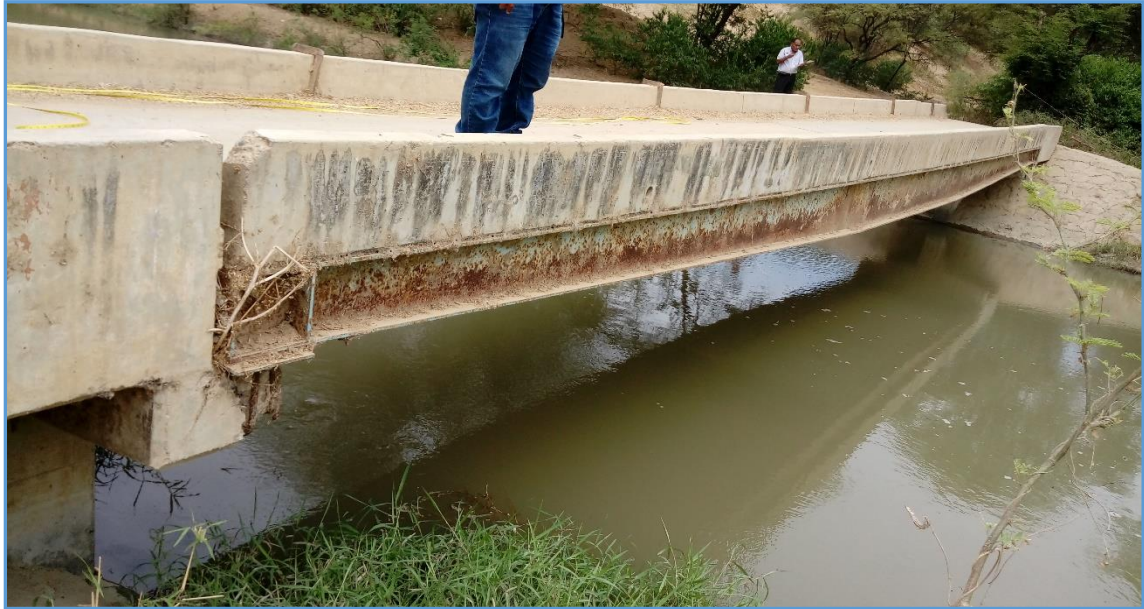
FIGURA N° 11.- VISTA DE LA VIGA LONGITUDINAL PANDEADA, NOTADO EN LA JUNTA DE CONSTRUCCIÓN

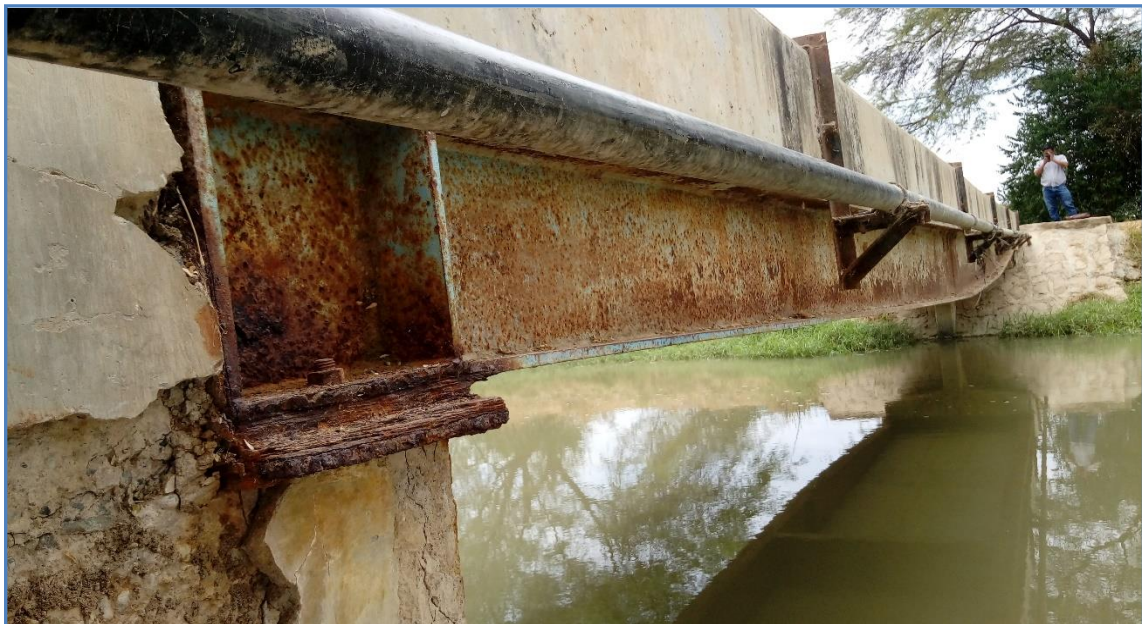
FIGURA N° 12.- CONTEMPLAMOS LA CORROSIÓN Y PÉRDIDA DE SECCIÓN DE LA VIGA EN EL APOYO

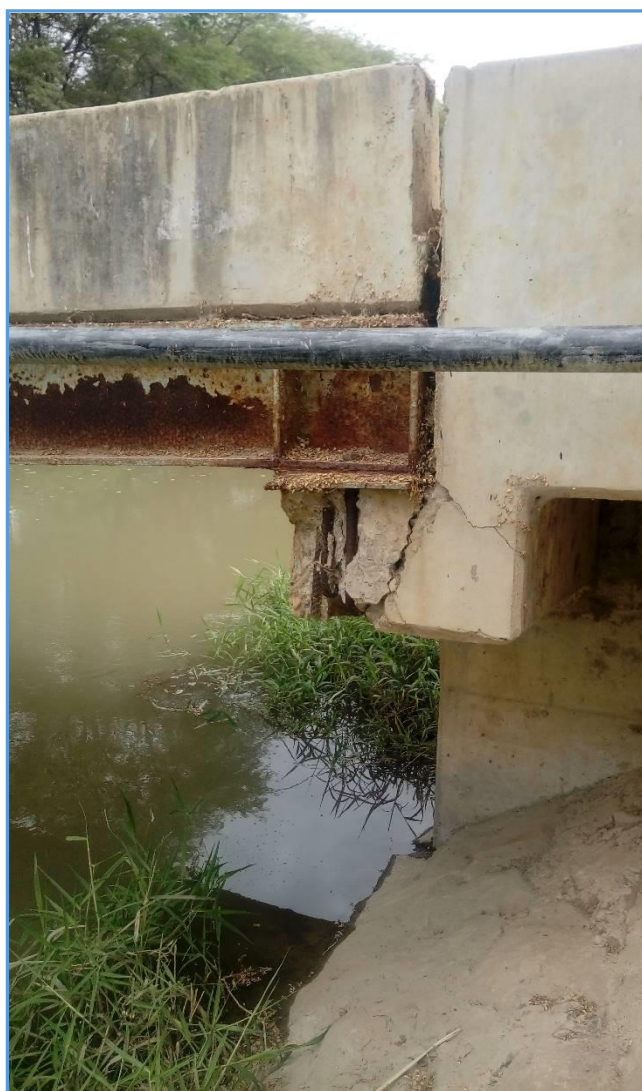
FIGURA N° 14.- RUPTURA Y FRACTURAS EN EL APOYO DE LA VIGA TRANSVERSAL DE CONCRETO

En la figura N°.- Apreciamos la viga transversal de concreto armado en estado crítico.

Las vigas transversales o de amarre son de concreto armado, las cuales evidencian estar en estado crítico de conservación. En tres de los extremos donde se amarran con las vigas transversales de acero están totalmente destruidas. La explicación de este acontecimiento sugerimos que se motiva por la pasivación del acero o pernos de acero que se han instalado dentro del concreto de las vigas, las cuales por acción espontánea o inducida forman una película inerte que lo enmascara en contra de la acción de agentes externos, generándose sulfatois y ácidos que han producido ruptura, fractura y descascaramiento del concreto. Este hecho ha producido la exposición del acero estructural de la viga de amarre, ocasionándole daños de corrosión, que pone en riesgo el colapso de la losa del puente.
